## VIKTIGT!

Vissa tillbehör samt vissa specialutföranden av HD Balance medför ökade risker vid användandet av rullstolen. Dessa tillbehör och rullstolar är märkta med etiketten i figur 1 och finns beskrivna i detta dokument.

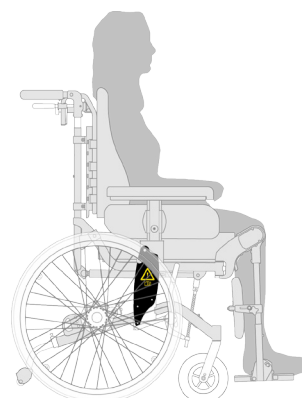
Figur 2

Rullstolen har balansplåtar i alternativt utförande som gör sitsenheten 50 mm högre (figur 2). Artikelnummer för dessa är 67052-6 (finns angivet på etikett på insidan av balansplåten).

- Rullstolen får en högre placerad tyngdpunkt vilket medför större risk att tippa, speciellt på lutande underlag.
- Vajrarna till broms, tilt och ryggfällning sträcks ut mer. Var uppmärksam så dessa inte skadas.

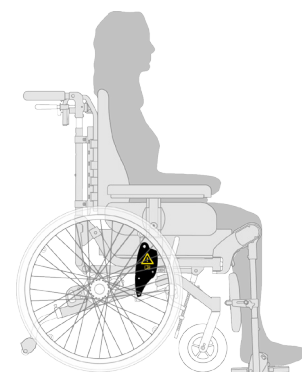
Figur 3

Rullstolen har balansplåtar i alternativt utförande som gör sitsenheten 30 mm lägre (figur 3). Artikelnummer för dessa är 67053-6 (finns angivet på etikett på insidan av balansplåten).

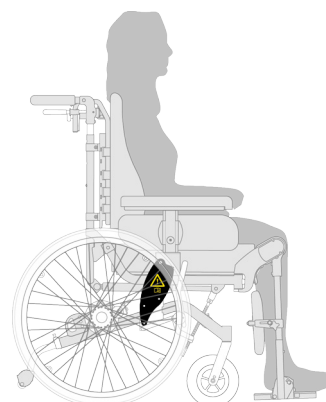
Figur 4

Rullstolen har balansplåtar i alternativt utförande som flyttar sitsenheten 30 mm framåt (figur 4). Artikelnummer för dessa är 67056-6 (finns angivet på etikett på insidan av balansplåten).

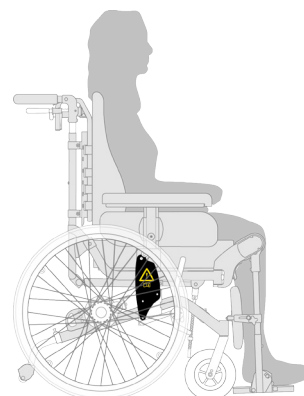
Figur 5

Rullstolen har balansplåtar i alternativt utförande som flyttar sitsenheten 30 mm bakåt (figur 5). Artikelnummer för dessa är 67057-6 (finns angivet på etikett på insidan av balansplåten).

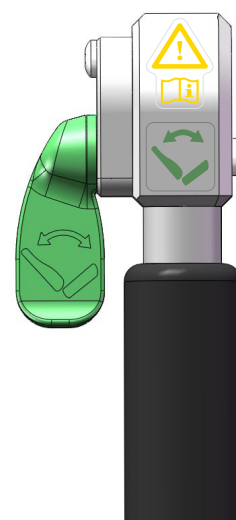
Figur 6

En rullstol med utökad tilt bakåt är märkt enligt figur 6.

En rullstol med utökad tilt framåt är märkt enligt figur 6.

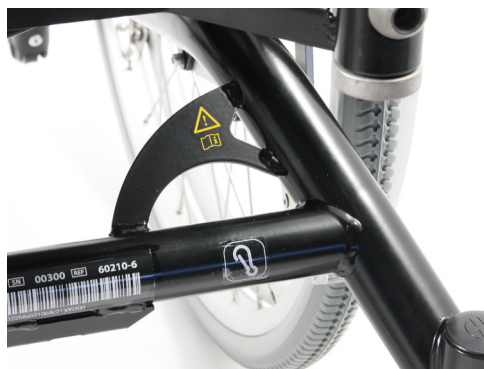
Figur 8. Märkning av förstärkt rullstol.

Ramförstärkta rullstolar riskerar, trots sin förstärkning, att slitas ut snabbare än normalt eftersom dessa rullstolar generellt används vid förhållanden som ökar haveririsken. Var uppmärksam på sprickbildning i ramen och andra tecken som kan tyda på förslitning. En skadad rullstol ska alltid tas ur bruk omedelbart. Ramförstärkta rullstolar märks enligt figur 8.

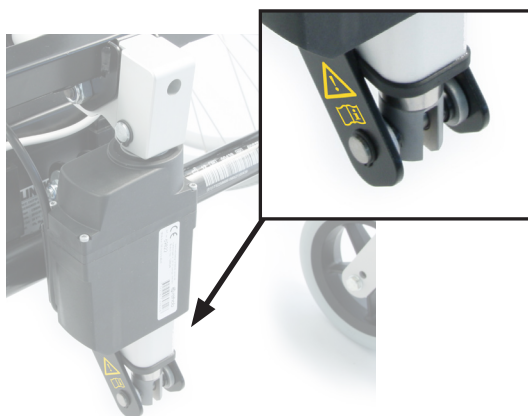
Figur 11

Ställdonen är märkta enligt figur 11 (tiltfunktion) och figur 12 (ryggfällningsfunktion).

Rullstol med elställdon kräver extra uppmärksamhet på klämrisker som uppstår då ramdelarna rör sig och vårdaren inte själv känner om det kärvar eller tar stopp. Kraften i ställdonen är stor! Om brukaren själv ska få hantera elfunktionerna är det viktigt att utvärdera om han/hon har förståelse för riskerna och bedöms klara av detta.

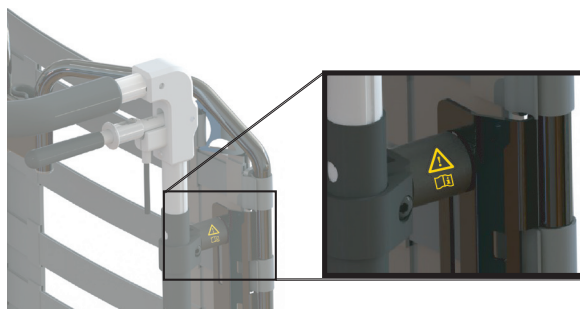
Ryggdistanser, fig 13, åstadkommer ett kortare sitsdjup på rullstolen än vad som annars är möjligt.

Rullstolens tyngtpunkt flyttas och gör den mer tippbenägen framåt. Detta gör att brukare med en kropps-konstitution eller ett beteende som riskerar att tippa rullstolen framåt är särskilt utsatta för risk vid användandet av ryggdistanser.

Figur 13,  
ryggdistanser

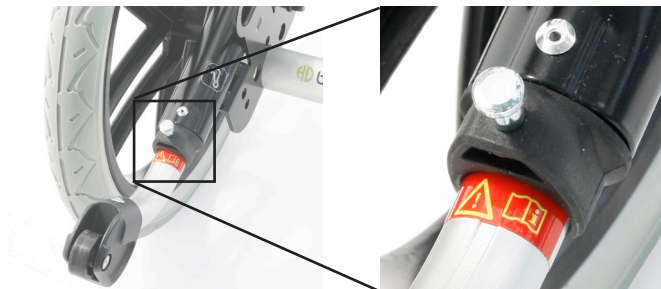
Tippskydden, fig 14, har en varningsetikett i standardutförande. Den varnar vårdaren för att tippskyddet inte är i aktiv position och bör återställas. Tippskyddet ska alltid vara i aktivt läge om möjligt.

Figur 14,  
Tippskydden
